## DATOS DEL EDIFICIO

LOCALIZACIÓN: C/ Virgen de los Desamparados, Dos Hermanas, Sevilla

AÑO DE CONSTRUCCIÓN: 1982

USO: Educativo (Infantil y Primaria)

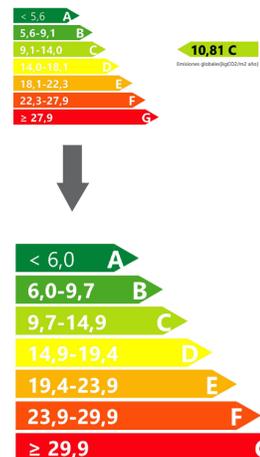
## CALIFICACIÓN ENERGÉTICA

Como resultado de la suma de todas las estrategias implementadas en la rehabilitación, a través de una estrategia de integración se obtiene una mejora sustancial de más del 800% en la calificación energética.

1,23 A

Emisiones globales(kgCO2/m2-año)

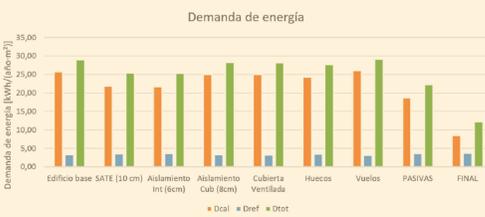
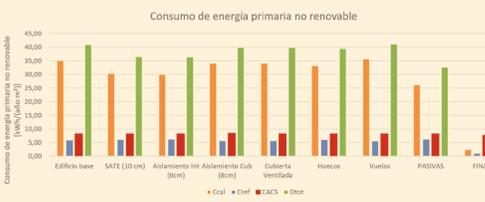
En las siguientes tablas resumen, se muestra las mejoras energéticas que aplican cada una de las soluciones, y como solo el conjunto de mejoras pasivas ya supone una gran mejora respecto al estado original del edificio. Por último, se puede ver los valores que nuestra propuesta de intervención integral ofrece al cliente, suponiendo una enorme ahorro de energía y dinero, que amortizaría la inversión inicial en un breve plazo.

El proceso seguido para elegir las mejores propuestas de mejoras a implementar en el edificio, mediante análisis y comparación de una serie de mejoras, siendo el criterio de elección, no solo el menor valor de demanda/consumo, si no otros aspectos más arquitectónicos, como la viabilidad constructiva, la estética resultante, el confort, y la viabilidad económica, entre otros.

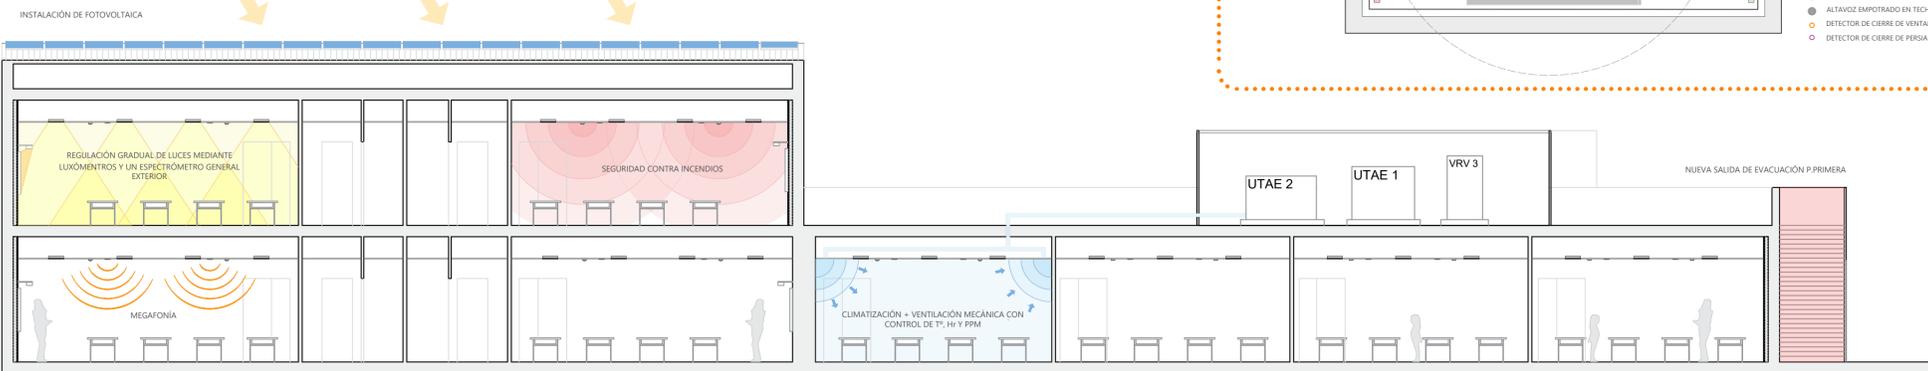
- UNIDAD INTERIOR DE CONDUCTO
- CONDUCCIÓN VENT. IMPULSIÓN
- CONDUCCIÓN CLIMA. IMPULSIÓN
- CONDUCCIÓN CLIMA. RETORNO
- DIFFUSOR LINEAL OCULTO
- LUMINARIA EMPOTRADA TECHO
- DETECTOR INCENDIO EN TECHO
- ALTAVOZ EMPOTRADO EN TECHO
- DETECTOR DE CIERRE DE VENTANA
- DETECTOR DE CIERRE DE PERSIANA
